Problematik

Ungesicherte Kassenbereiche

Lösung

Komplett gesicherte Kassenbereiche

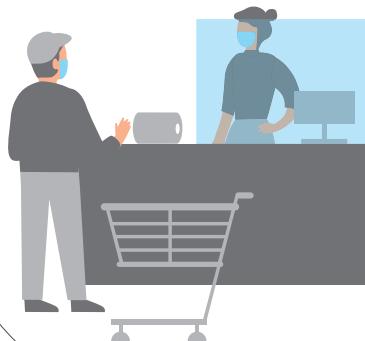
Ungesicherte Kassenbereiche – Verhinderung durch Barrieren wie z. B. Glas, Plexiglas oder ähnlichen transparenten Folienmaterialien

- ① Infrarot-Bewegungsmelder z. B. comstar VAYO pro
- ② Überwachungsbereich
- ③ Kasse
- ④ Plexiglas
- ⑤ Ungesicherter Kassenbereich

Die Folge davon sind **kegelförmige Abschattungen** der Melder, die je nach Position und Montagehöhe des Melders und/oder der Infektionsschutzbarrieren sich bis zum anderen Ende eines Raumes fortsetzen können. Dadurch werden **Überwachungsbereiche von Bewegungsmeldern massiv eingeschränkt**, im schlimmsten Fall sind die Bewegungsmelder dadurch **vollkommen ohne Funktion**. Dadurch können sehr deutliche **Überwachungslücken** in Ihrem Sicherungskonzept entstehen. Über einen Gehtest kann der Grad der Abschattung im Objekt geprüft werden.

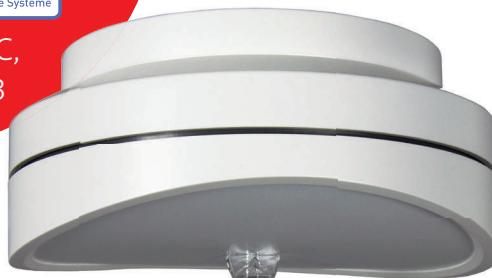
100 % gesicherte
Bereiche mit dem
histar® DUAL 360

VdS bis Klasse C,
DIN EN Grad 3
